## **Cortina de estacas reforçadas para a construção do centro comercial Tamaraceite**

Las Palmas de Gran Canaria, España

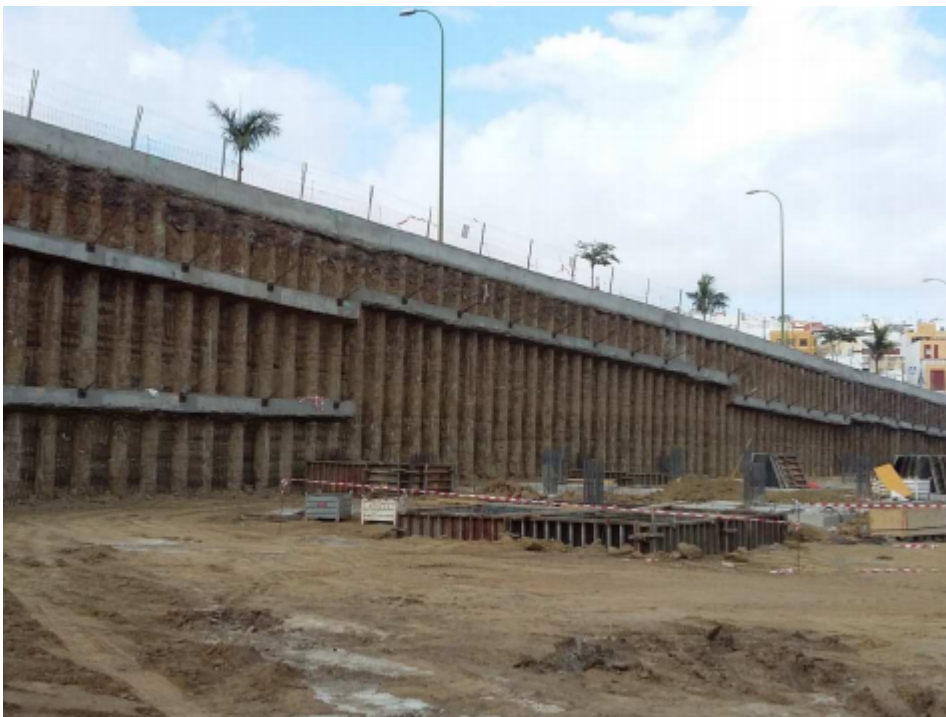
Desenhámos a escavação vertical devido à proximidade de uma estrada em terreno não coeso, o que impediu a escavação em taludes com recurso a uma cortina de estacas contraventada com ancoragens pré-tensionadas.

Contenção temporária utilizando uma cortina de estacas CPI-7 de 550 mm de diâmetro e ancoragens temporárias de 3 e 4 cabos. As estacas foram espaçadas de 100 cm e o seu comprimento variou entre os 8 a 15 metros de profundidade.

Construção de uma viga de cabeça de estaca e vigas intermédias de betão armado, fixas ao solo com ancoragens provisórias de 3 e 4 cabos até 15,5 m de profundidade.
